→①この現場は新築のフローリングです。

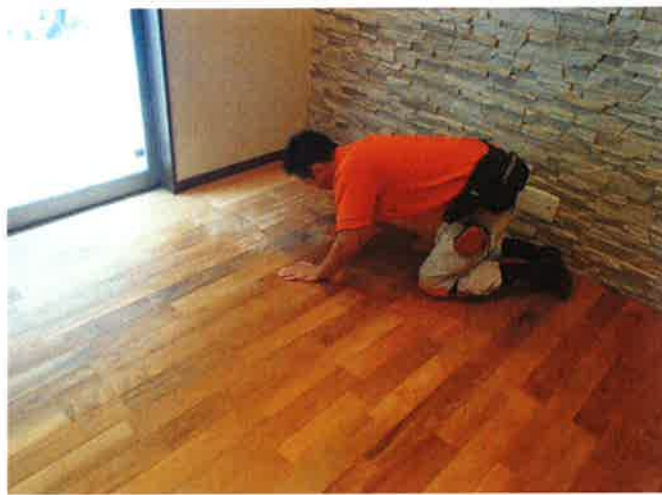
→②床材が一枚ものの無垢材のため、  
念入りにサンジグをおこないます。

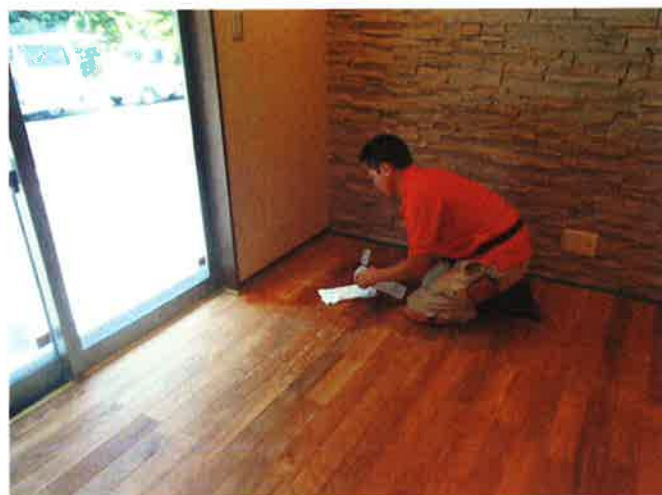
→③シンナーで清浄します。

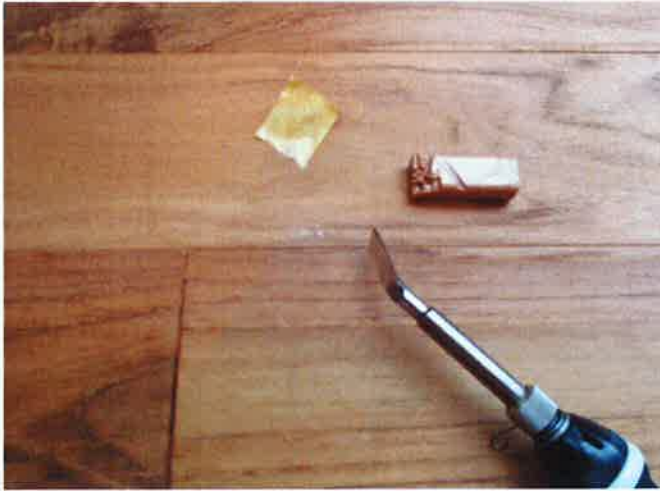
←④シンナー拭きで判明したキズを充填剤で補修します。

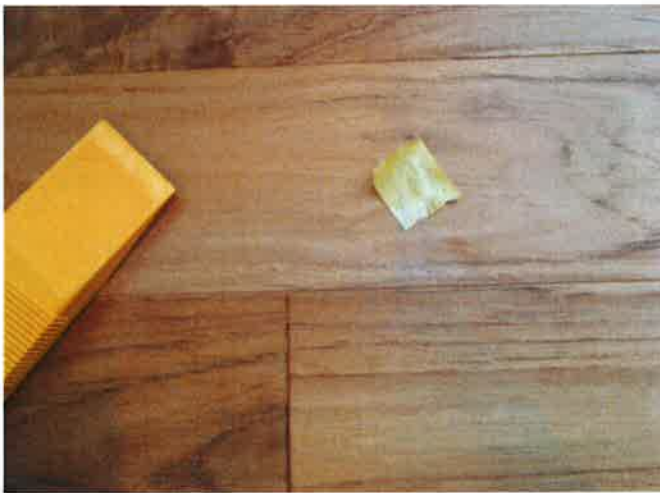
←⑤充填剤でキズが消えました。

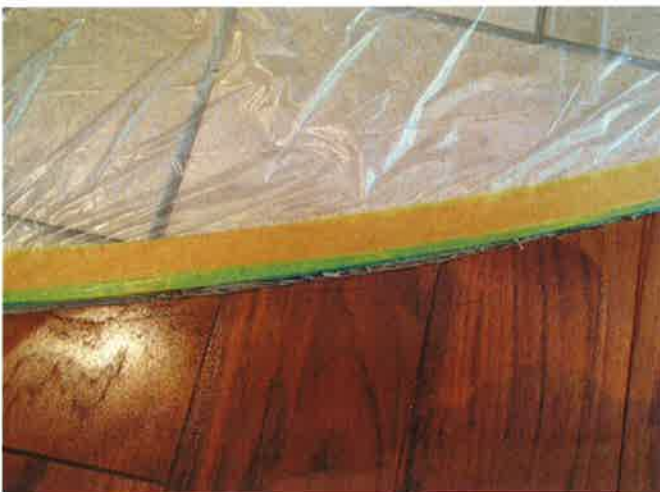
←⑥シンナー拭きで判明した線キズ跡。

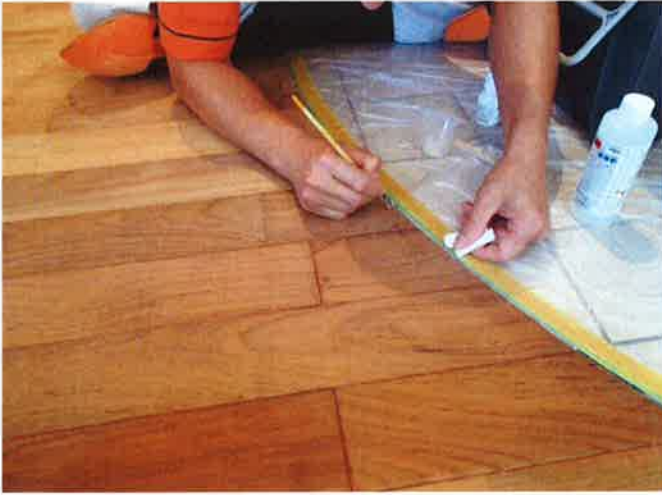
←⑦タッチアップで着色します。

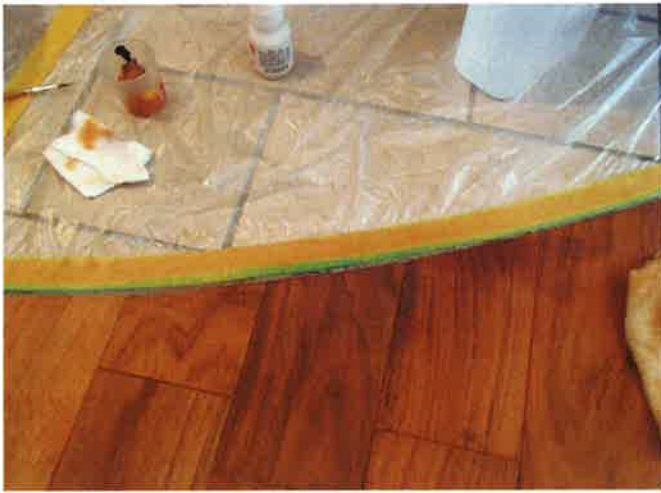
→⑧着色後の状態

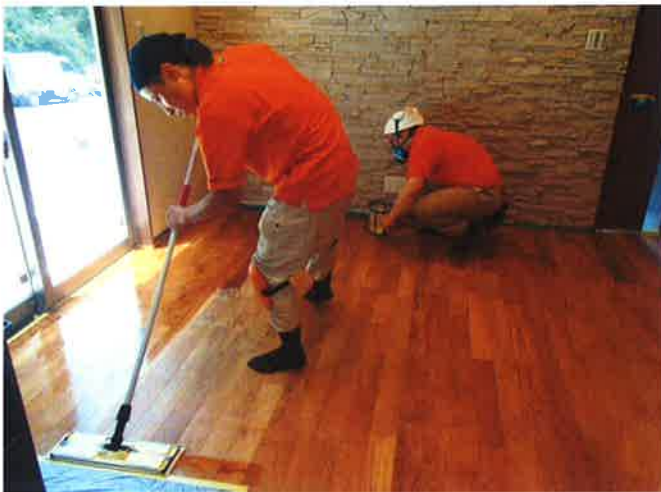
←⑨目止めのため、アクリルウレタン塗装  
(プライマー・上塗り剤)を施します。

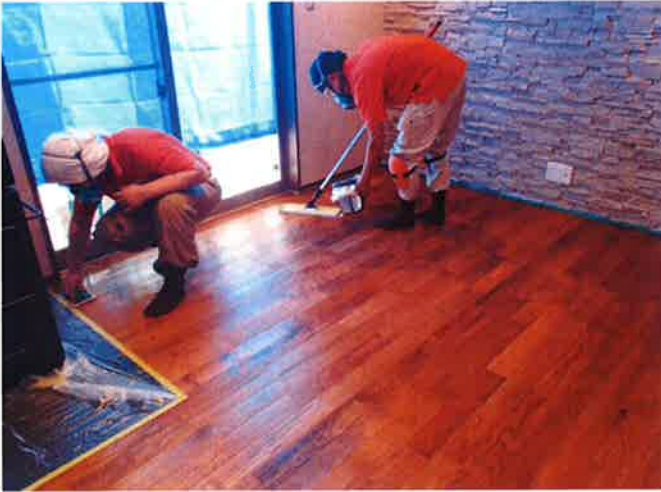
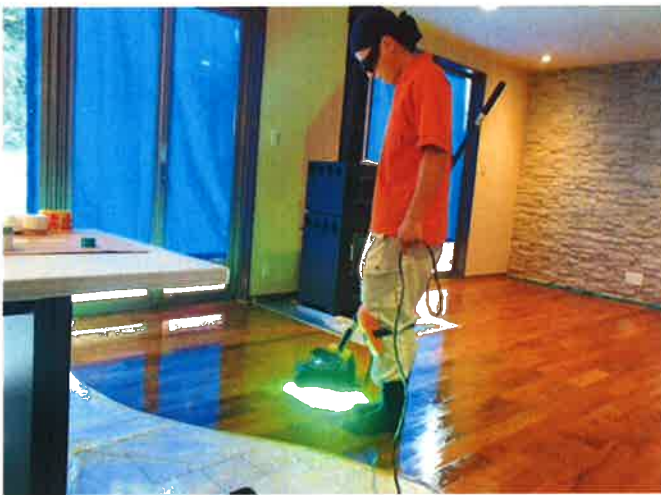
→⑩紫外線を照射し、アクリルウレタン塗料を焼き固めます。

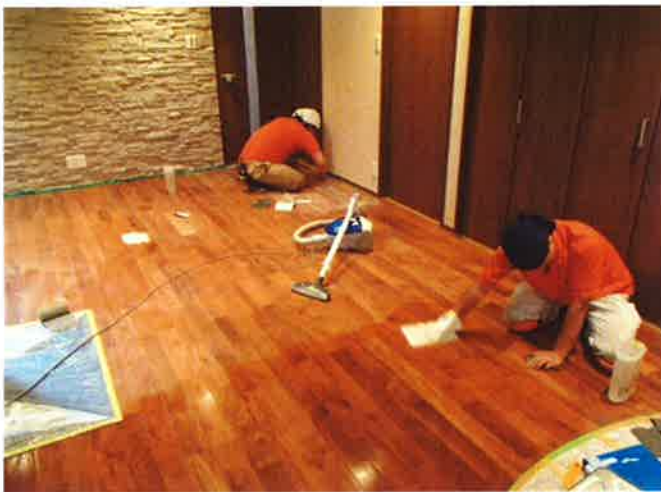
→⑪吸い込みと毛羽立ちが酷く、サンジングを徹底的におこない、IPAの清浄で床面の平滑度合いをチェックしていきます。

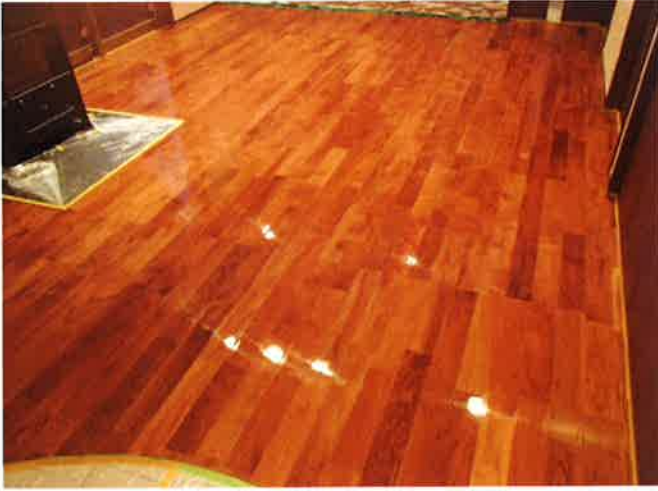
→⑫さらに一層アクリルウレタン塗装を施し、UV照射機で焼き固めた状態。

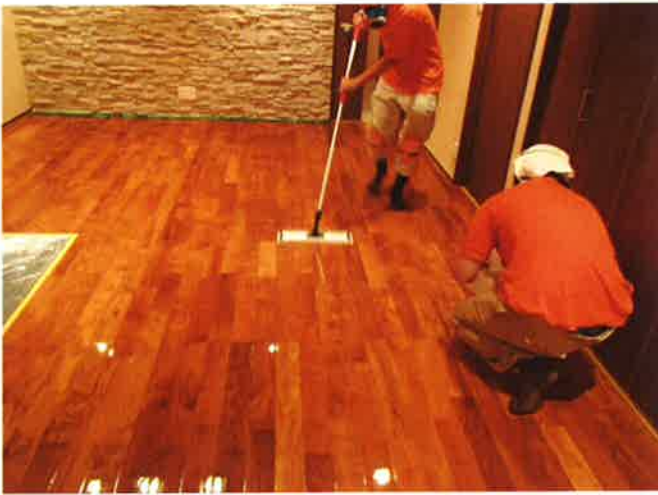
→⑬仕上げにシリコンコート(プライマー・トップ剤の2層)を施します。

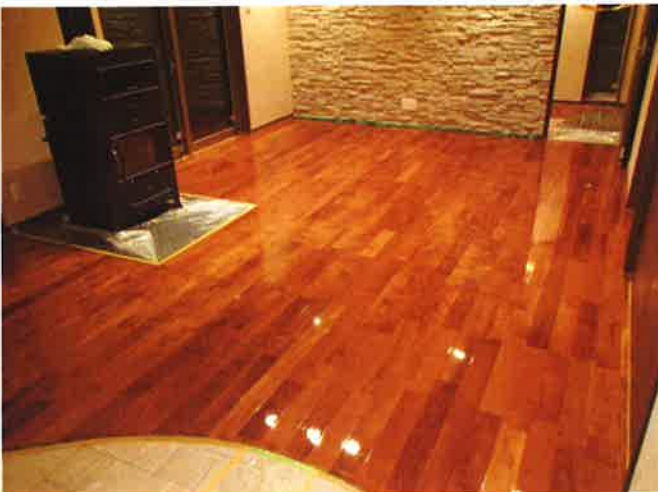
→⑭作業終了後の状態。
